Il paese di Casamazzagno come era una volta

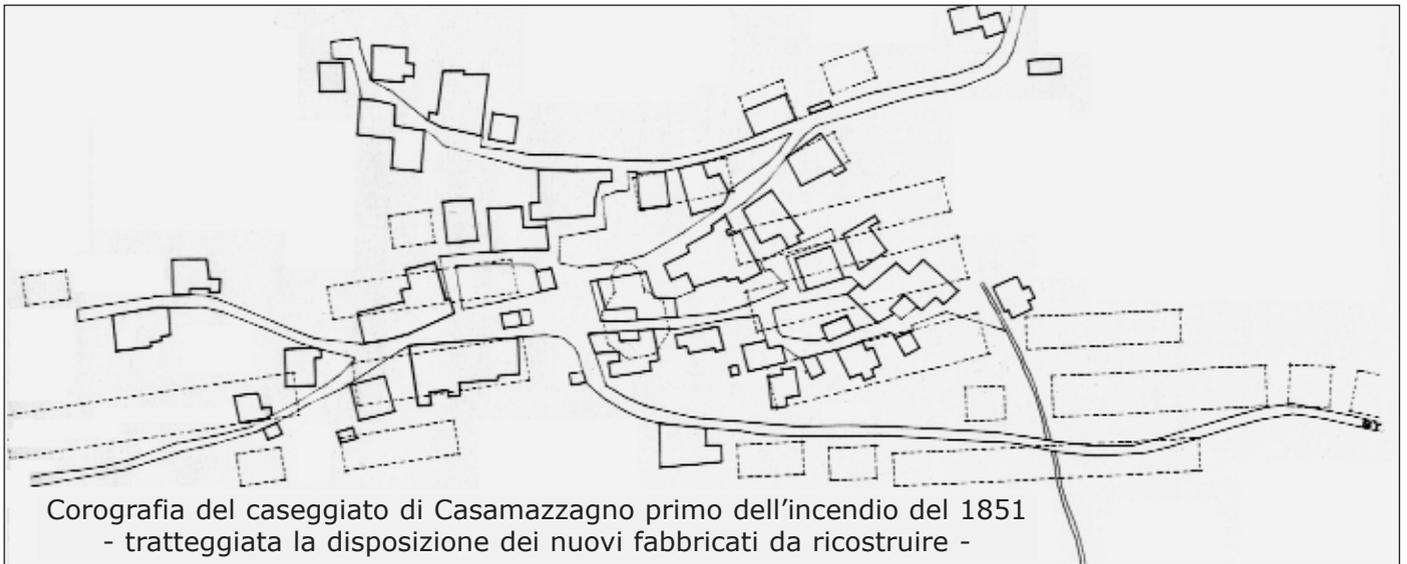
Corografia del caseggiato di Casamazzagno primo dell'incendio del 1851
- tratteggiata la disposizione dei nuovi fabbricati da ricostruire -

numerosi è facilmente leggibile nella planimetria del vecchio caseggiato di Casamazzagno dove si notano l'ampiezza e l'irregolarità della pianta delle singole case. L'uso quasi esclusivo del legname quale materiale da costruzione era determinato dal fatto che la Regola dava a chiunque volesse costruire o ampliare la casa il quantitativo di legname occorrente.

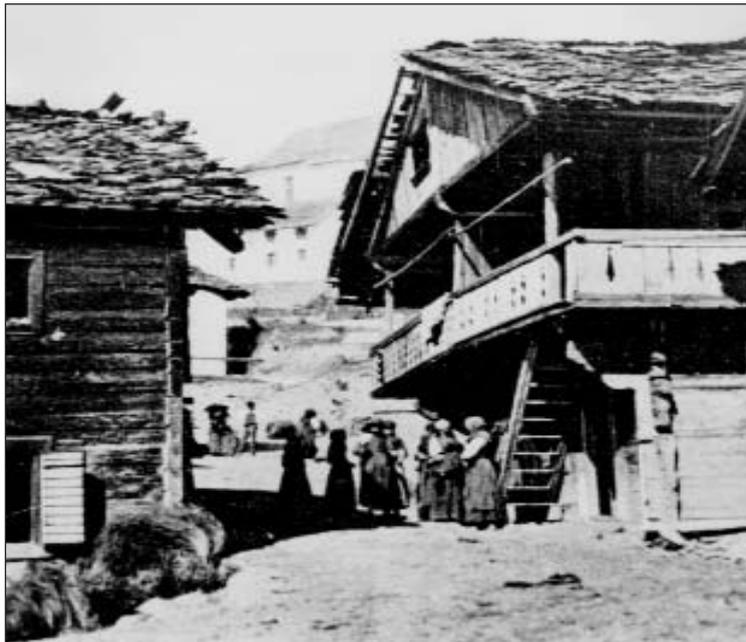
Vecchie case comeliane a Danta

I fabbricati erano destinati sia ad abitazione sia al ricovero del bestiame e al deposito del foraggio e degli attrezzi per la campagna.

Tali costruzioni, di cui oggi esistono solo pochi esempi (Candide, Dosoledo), erano divise in senso verticale in due parti: nella parte a valle, normalmente la più soleggiata, era ubicata l'abitazione; nella parte a monte la stalla e il fienile.

Le due parti erano

separate in modo da non creare promiscuità d'uso tale da nuocere all'igiene degli abitanti.

Le case unitarie, avendo sotto il medesimo tetto il rustico e l'abitazione presentavano indubbi vantaggi quali la vicinanza del bestiame da governare, specie nel lungo periodo invernale, e il minor costo rispetto a quello che avrebbe comportato la costruzione di due edifici distinti.

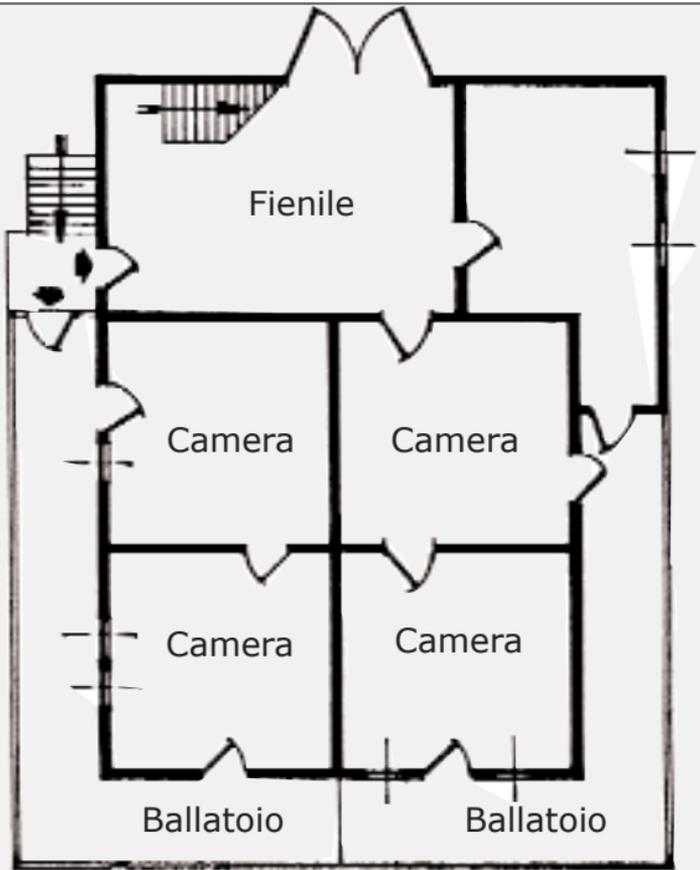
Primo piano

Candide - vecchia costruzione in legno
